计划和预算委员会

产权组织房地产战略

秘书处编拟

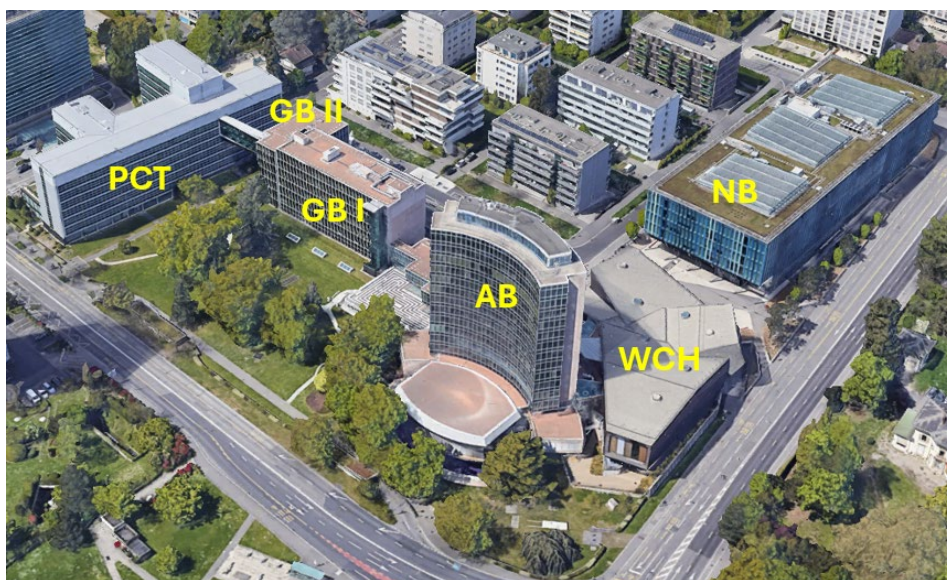
A. 目前的房地产足迹及构成

8. 产权组织园区包含分布在相应地块的数栋建筑物，主要用于行政办公，并设有地下停车场和连接各建筑的地下通道：
- 赫奥尔赫·博登豪森（Georg Bodenhausen, GB）一号楼以及之后增建的 GB 二号楼（GBII 楼）所在地块的地面使用权于 1958 年由日内瓦州授予产权组织。
 - 1972 年，为建造阿帕德·鲍格胥（Árpád Bogsch, AB）楼所备地块的地面使用权被并入 GBI 楼地块。日内瓦州授予产权组织的这项权利为期 60 年，可续期 30 年。该地块还用于建造产权组织会议厅（WCH）和接待中心。
